TÉCNICA TRADICIONAL DE PROTECCIÓN Y EMBELLECIMIENTO DE  
LA PIEDRA EN EL PATRIMONIO ARQUITECTÓNICO

PÁTINAS HISTÓRICAS EN LA PENINSULA IBÉRICA

TESIS DOCTORAL DE:  
**MARÍA DEL CARMEN VÁZQUEZ CALVO**

Madrid, 2014

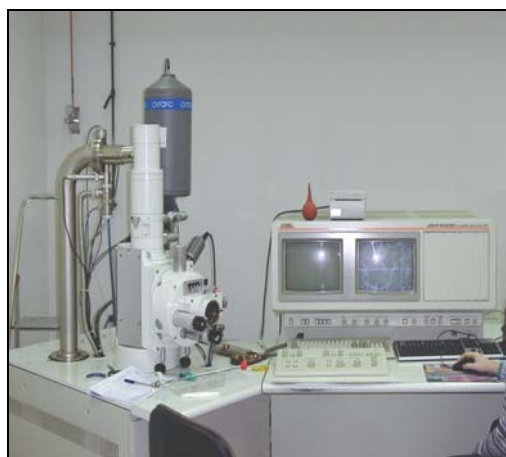
Fig. 10 ‘Scanning Electron Microscope’ (SEM), JEOL JSM 6400.

-Equipo JEOL JSM 6400, que incorpora un microanalizador espectrométrico por energía dispersiva de rayos X, “X-Ray Dispersive Energy Spectrometer” (EDS), Oxford-INCA (Fig. 10) del Centro de Microscopía electrónica Luis Bru de la Universidad Complutense de Madrid. Condiciones del equipo: voltaje de aceleración de 0.2 a 40 kV (voltaje de aceleración de trabajo: 20 kV), corriente del haz “beam current”  $6 \times 10^{-10}$  A, presión de vacío:  $1.3 \times 10^{-3}$  Pa y resolución de 3.5 nm a una distancia de trabajo de 8 mm y un voltaje de trabajo de 25 kV.

Para las observaciones se utilizaron dos tipos de muestras: muestras irregulares que fueron analizadas utilizando el modo de electrones secundarios, “secondary electrons mode” (SE), y láminas delgadas que se analizaron utilizando tanto el modo de electrones secundarios como el modo de electrones retrodispersados, “backscattering electrons mode” (BSE).

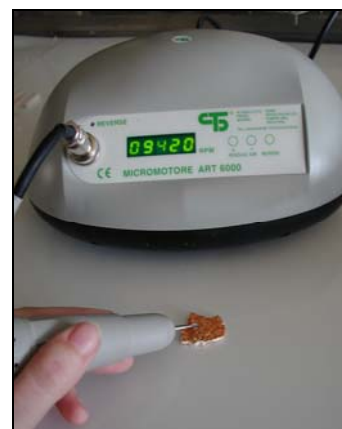
Fig. 11. Micromotor modelo CTS ART 6000.

La obtención del polvo para el análisis se realizó raspando cuidadosamente la superficie de la pátina, evitando así contaminarla con polvo del sustrato. Esta operación requiere mucha precisión por lo que se utilizó un micromotor modelo CTS ART 6000 (Fig.11) con intensidad variable. Este micromotor, con la ayuda de una serie de fresas permite obtener un fino polvo de tamaño de grano menor de 0.063 mm que es posible analizar mediante DRX.

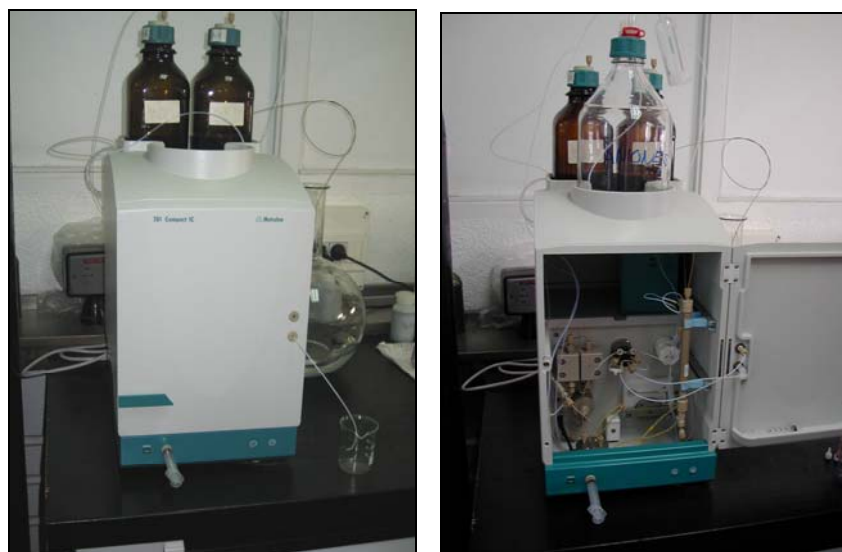
Fig. 12. Equipo de cromatografía iónica equipo Metrohm Modelo 761 Compact IC.

El equipo utilizado fue el equipo HPLC Metrohm Modelo 761 Compact IC (Fig. 12), con supresión química N/S 1761002017199, y software de control IC Net 2.3. El contenido aniónico (cloruros, fluoruros, fosfatos, oxalatos, sulfatos, nitratos, nitritos) fue medido utilizando la columna ‘Columna Aniones Metrosep A Supp 5 – 150, N/S 7209533’, con un flujo de inyección de 20 µl, y el contenido catiónico (sodio, potasio, calcio, magnesio), fue medido utilizando la columna ‘Columna Cationes Metrosep C 2 150, N/S 1116.0029’ con un flujo de inyección de 20 µl.

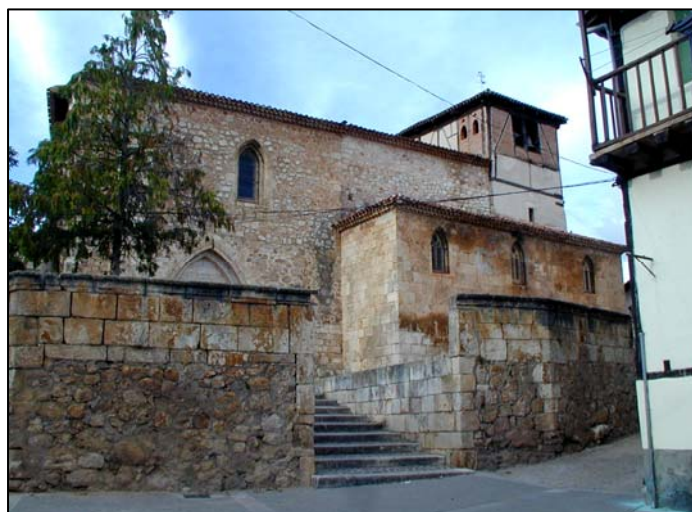
Las pátinas muestreadas en esta villa procedieron de la iglesia de Santo Tomás donde a pesar de la restauración todavía se conservaban restos de éstas. Se observaron pátinas en los muros tanto de la iglesia como del pequeño muro que la rodea y que enmarca la escalera de acceso a la misma (Fig. 54). Aunque el estado de conservación no era bueno (Fig. 55) todavía se conservaba gran parte de la superficie patinada en el muro exterior (orientación sur) mientras que en la propia fachada sur de la iglesia de Santo Tomás los restos eran escasos (Fig. 56).

Fig. 54. Imagen de la iglesia parroquial de Santo Tomás de Covarrubias (Burgos).

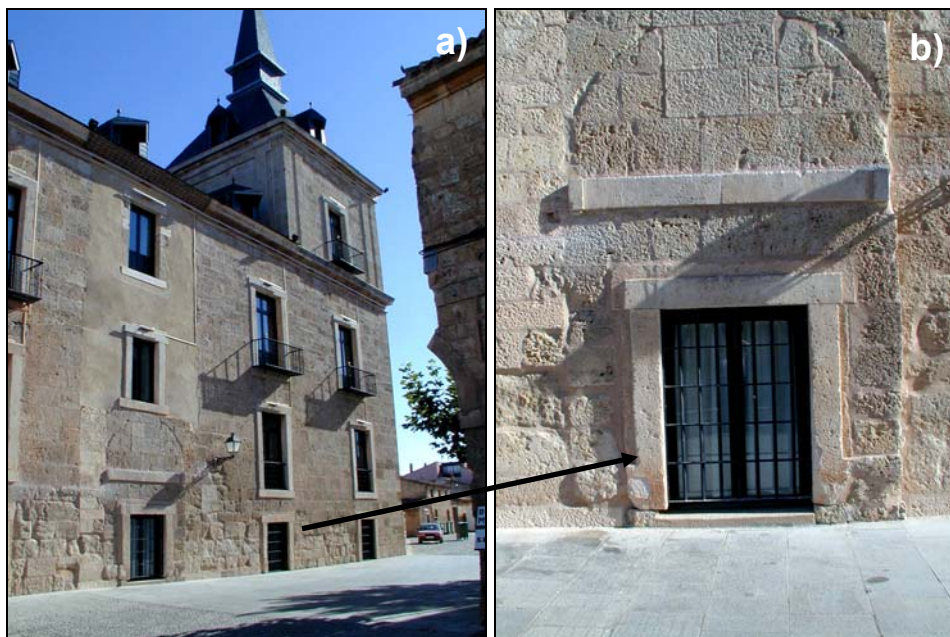
estudiadas se localizan en el marco de una ventana (Fig. 74 b) que se encontraba bajo el antiguo pasadizo que unía el Palacio Ducal y el Convento de San Blas. También se tomaron muestras de las arcadas de la Plaza de Santa Teresa, que se levantaron como apoyo del pasadizo Ducal que unía el Palacio con la Iglesia Colegial.

Fig. 74. a) Fachada este del Palacio Ducal de Lerma; b) detalle de la ventana de donde se estudiaron las pátinas.

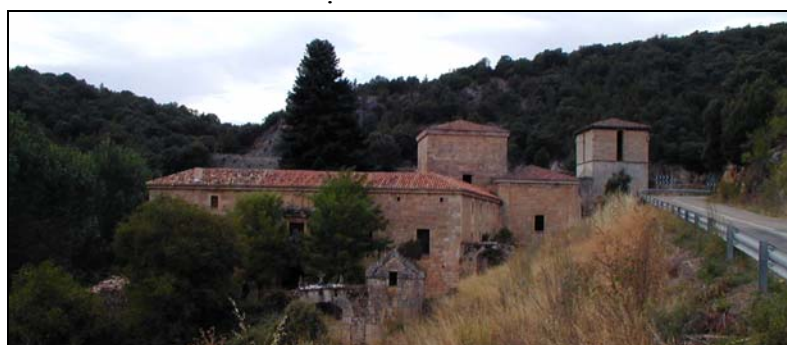
Aunque el monasterio tiene un origen románico los restos de pátina estudiados proceden de la entrada situada al norte (Fig. 100) al conocido como claustro menor o nuevo. Este claustro fue construido durante el siglo XVII (**Herráez Ortega y Teijeira Pablos, 2003**). Las pátinas aparecen tanto en las pilastras situadas a los lados de la puerta de la puerta (Fig. 101 a, b y d) como en la parte superior de la fachada (Fig. 101 c). Se tomaron muestras de la pátina de las pilastras, donde como se puede observar en la Fig. 102 existe cierta pérdida de material, producida, en ocasiones, por descamaciones debidas al biodeterioro producido en el substrato rocoso a escasos milímetros del contacto entre pátina y substrato (Fig. 102 b). Otra característica a destacar es que existe colonización de líquenes sobre estas pátinas, pero sólo en las zonas que han estado cubiertas parcialmente por plantas superiores, lo que ha hecho que existieran niveles de humedad más altos al evitar la exposición directa la sol (Fig. 101 d).

Fig. 100. a) Vista norte y actual entrada al monasterio de San Pedro de Arlanza a través del claustro menor o nuevo.

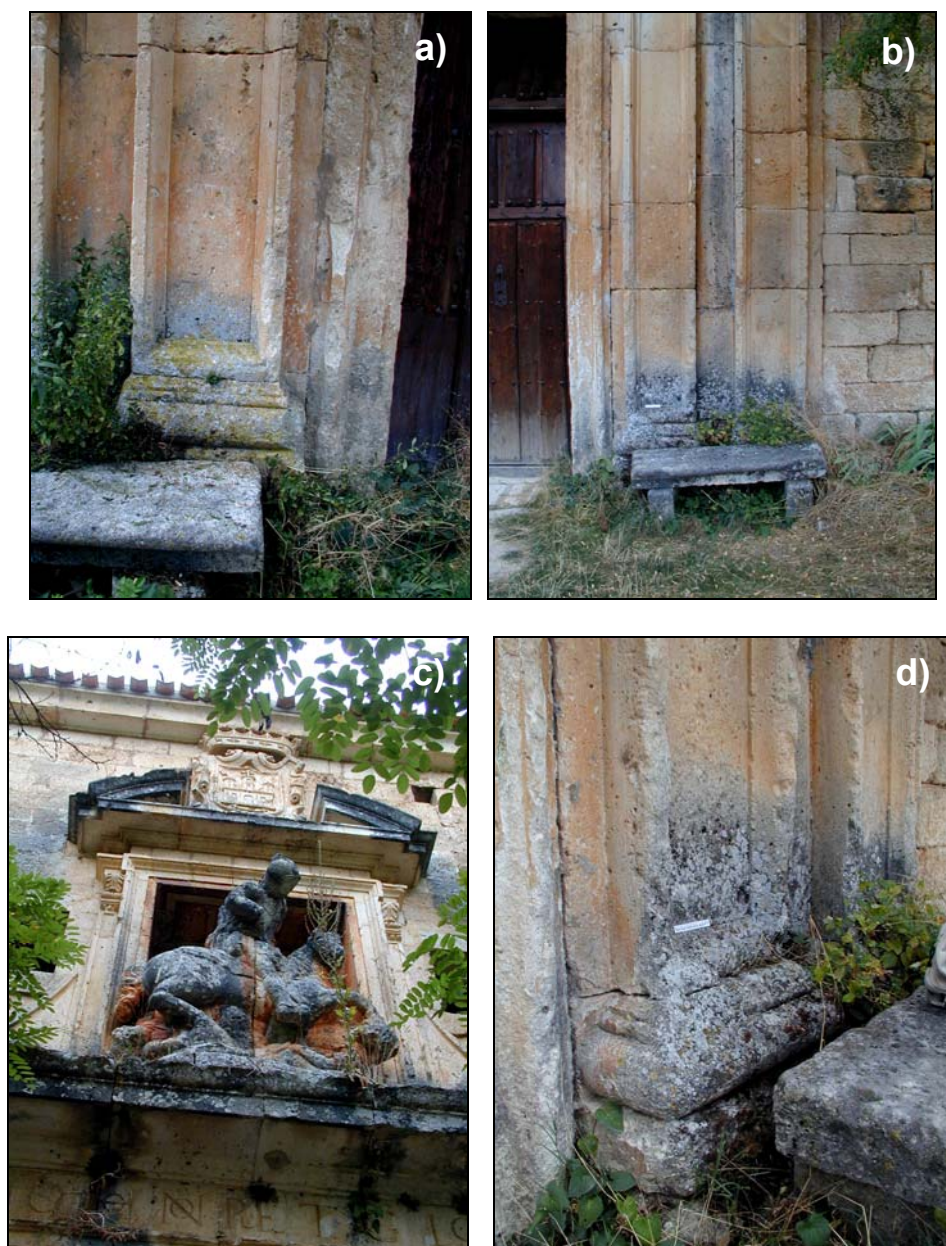
Fig. 101. Distintas vistas de la presencia de pátinas en el monasterio de San Pedro de Arlanza, Hortigüela, Burgos. a) y b) muestran las pilastras situadas a los lados de la puerta y c) la parte superior de la fachada. En la imagen d) se muestra más claramente la colonización por líquenes aunque también es observable en las otras imágenes. Igualmente se observa la presencia de plantas superiores.

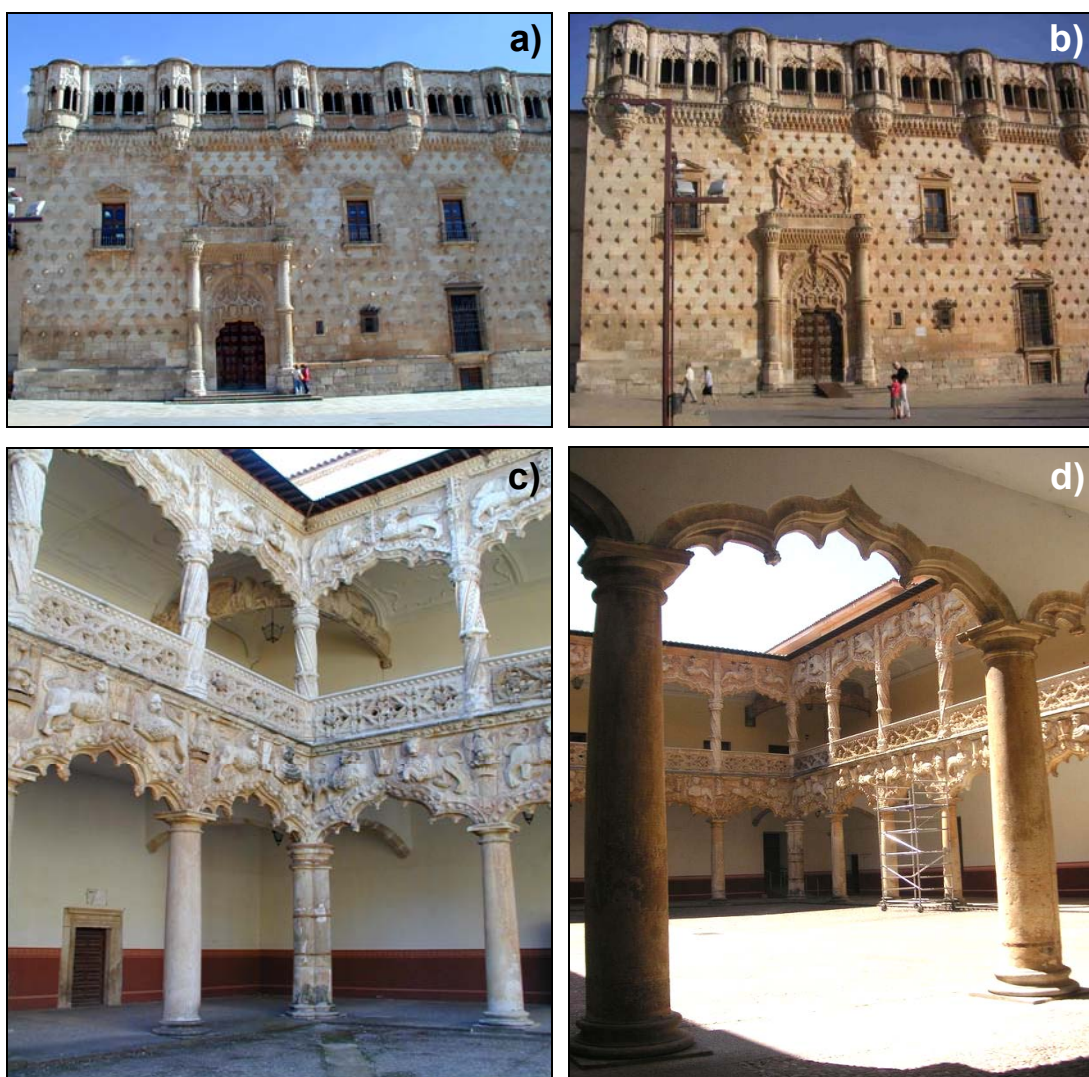
Fig. 175. a y b). Imágenes de la fachada principal del Palacio del Infantado. Se aprecia cómo la fachada varía su tonalidad dependiendo del ángulo de incidencia de la luz solar; c y d) Imágenes del Patio de los Leones del Palacio del Infantado.

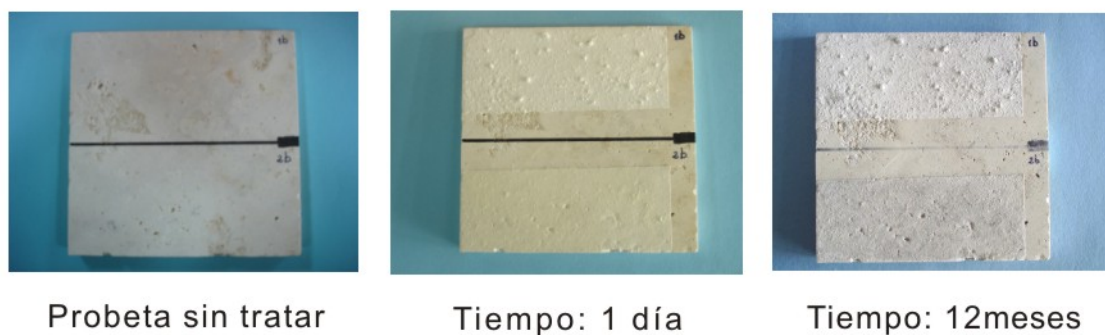
Fig. 229. Evolución de las probetas con el paso del tiempo. En la parte superior se observa la mezcla de recubrimiento 1 y en la parte inferior la mezcla de recubrimiento 2. Dimensiones de probetas 12 cm<sup>2</sup>.

Las mezclas realizadas con leche de cabra y leche de oveja (mezclas 1 a 6) muestran una evolución en términos generales parecida. Todas ellas han demostrado una buena adherencia al substrato como se puede extrapolar del hecho de que transcurrido un año sigan cubriendo el total de la superficie donde fueron aplicadas a excepción de la muestra 5a, en la que se ha perdido parte del material. Su acabado inicial daba un aspecto liso y cubriente aunque en la mezcla 1 se formaron algunos grumos. Las mezclas 1, 2, 4 y 5 se caracterizan por aumentar el índice de blanco con respecto a la caliza original, la disminución de  $a^*$  y un aumento de la luminosidad. Donde más se aprecia la diferencia es en la segunda aplicación, lo que indica que para obtener un acabado totalmente cubriente de la probeta hay que aplicar la mezcla al menos dos veces. Sin embargo, el resultado no es totalmente satisfactorio porque, a los seis meses, los parámetros han evolucionado a valores próximos al de la primera aplicación que estaba cercano al de la caliza original lo que se correlaciona con la aparente pérdida de espesor de la capa -observable a simple vista-. Hay que destacar que sobre todo en la segunda aplicación de las mezclas 2 y 5 se observa un aumento del índice de amarillo y de  $b^*$  con respecto a las muestras 1 y 4. Esto podría ser explicado por la tendencia a amarillear que posee el aceite de linaza. En cuanto a las mezclas 3 y 6, a las que fue añadido el pigmento, el color obtenido es claramente diferente debido a la adición de éste, aumentando el índice de amarillo y el croma y disminuyendo la luminosidad.

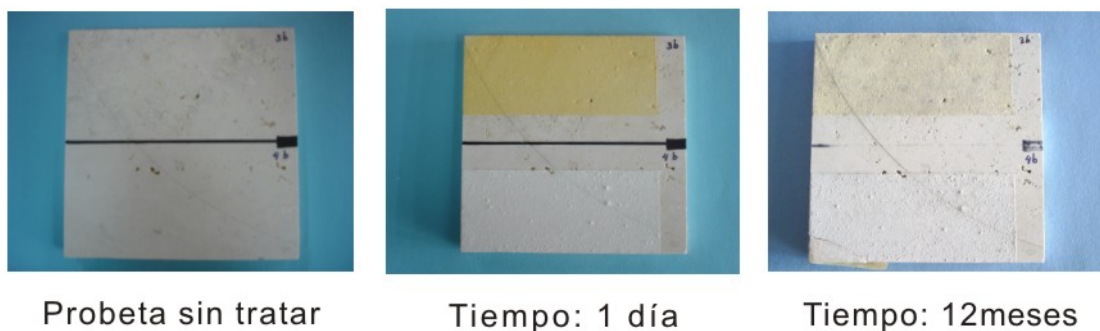
Fig.231. Evolución de las probetas con el paso del tiempo. En la parte superior se observa la mezcla de recubrimiento 3 y en la parte inferior la mezcla de recubrimiento 4. Dimensiones de probetas 12 cm<sup>2</sup>.

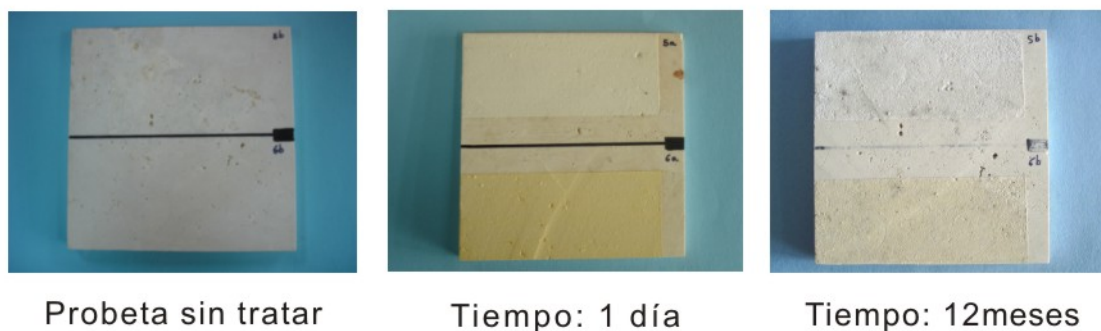
Fig.233. Evolución de las probetas con el paso del tiempo. En la parte superior se observa la mezcla de recubrimiento 5 y en la parte inferior la mezcla de recubrimiento 6. Dimensiones de probetas 12 cm<sup>2</sup>.

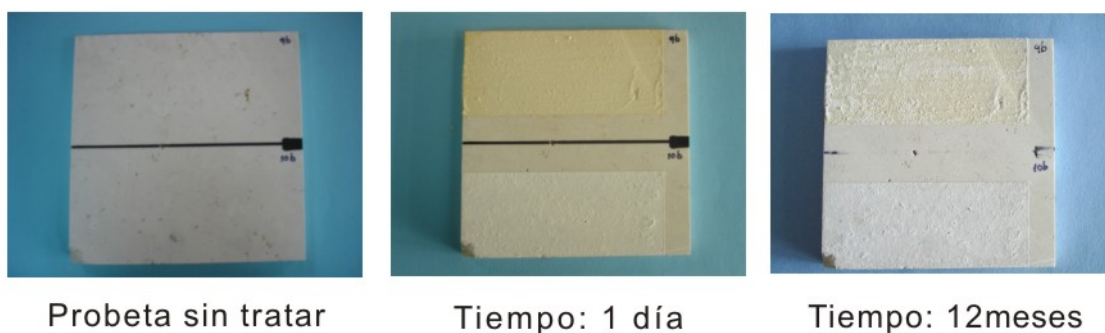
Fig. 237. Evolución de las probetas con el paso del tiempo. En la parte superior se observa la mezcla de recubrimiento 9 y en la parte inferior la mezcla de recubrimiento 10. Dimensiones de probetas 12 cm<sup>2</sup>.

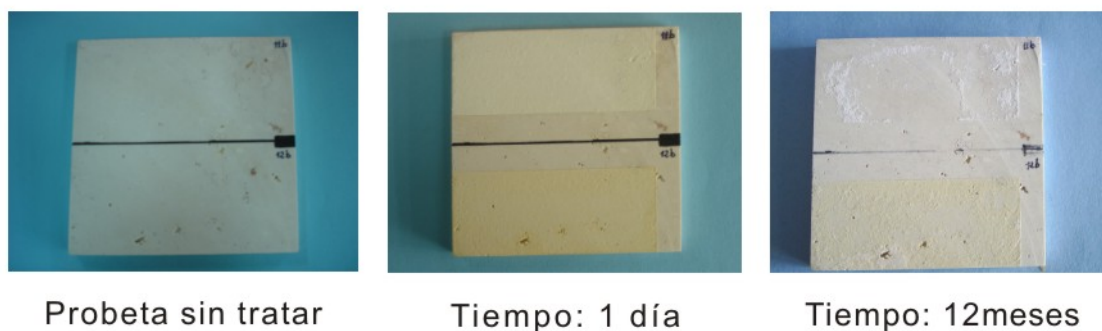
Fig. 239. Evolución de las probetas con el paso del tiempo. En la parte superior se observa la mezcla de recubrimiento 11 y en la parte inferior la mezcla de recubrimiento 12. Dimensiones de probetas 12 cm<sup>2</sup>.

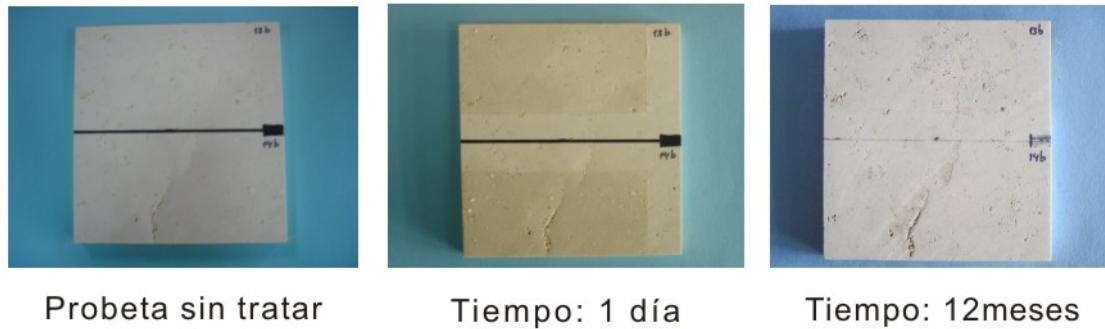
Fig. 241. Evolución de las probetas con el paso del tiempo. En la parte superior se observa la mezcla de recubrimiento 13 y en la parte inferior la mezcla de recubrimiento 14. Dimensiones de probetas 12x12 cm<sup>2</sup>.

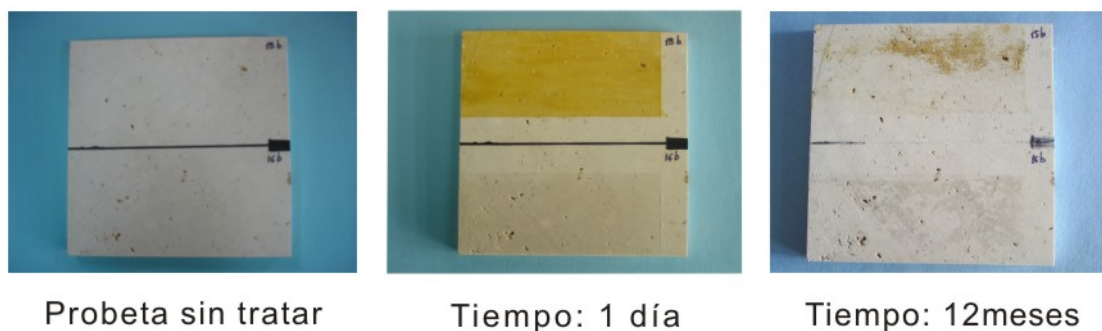
Fig. 243. Evolución de las probetas con el paso del tiempo. En la parte superior se observa la mezcla de recubrimiento 15 y en la parte inferior la mezcla de recubrimiento 16. Dimensiones de probetas 12 cm<sup>2</sup>.

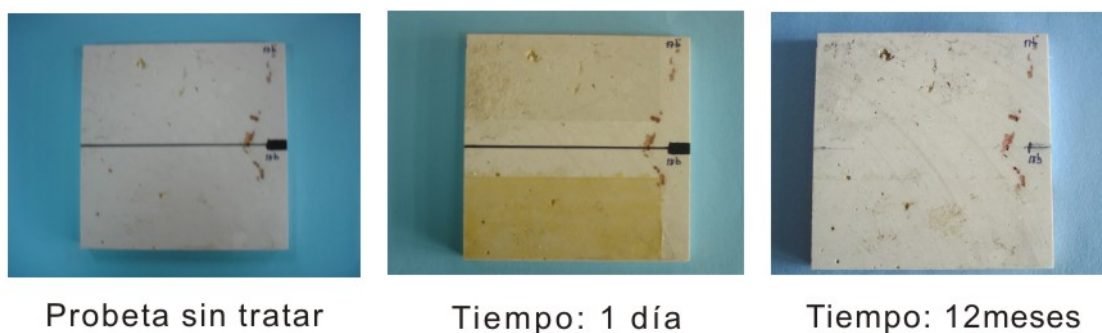
Fig. 245. Evolución de las probetas con el paso del tiempo. En la parte superior se observa la mezcla de recubrimiento 17 y en la parte inferior la mezcla de recubrimiento 18. Dimensiones de probetas 12 cm<sup>2</sup>.

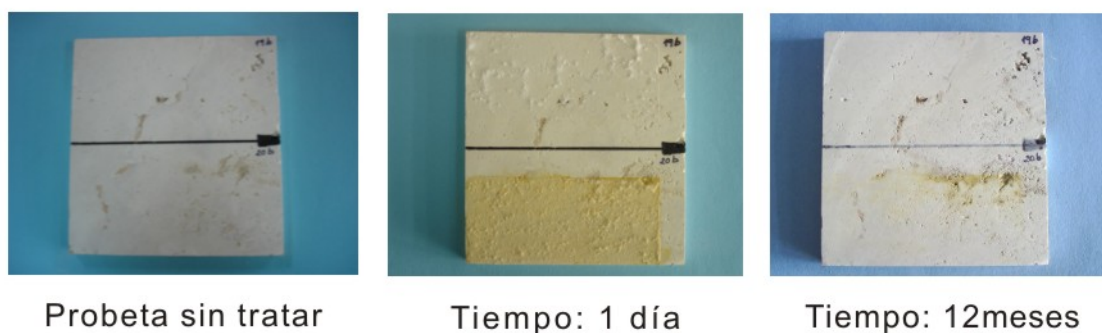
Fig. 247. Evolución de las probetas con el paso del tiempo. En la parte superior se observa la mezcla de recubrimiento 19 y en la parte inferior la mezcla de recubrimiento 20. Dimensiones de probetas 12 cm<sup>2</sup>.

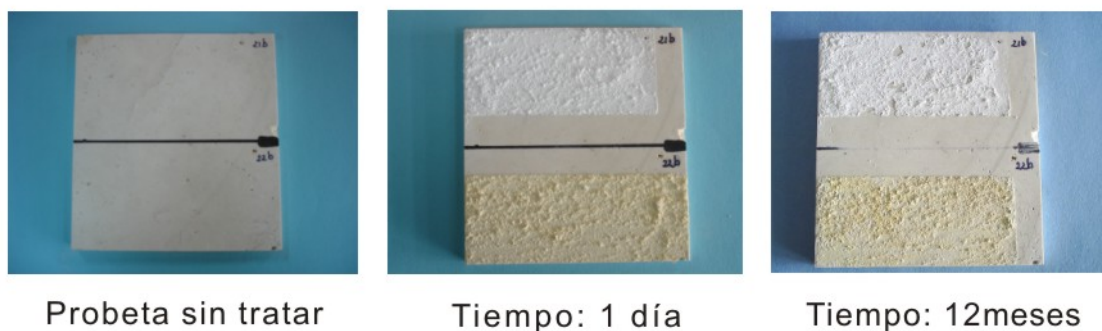
Fig. 249. Evolución de las probetas con el paso del tiempo. En la parte superior se observa la mezcla de recubrimiento 21 y en la parte inferior la mezcla de recubrimiento 22. Dimensiones de probetas 12 cm<sup>2</sup>.

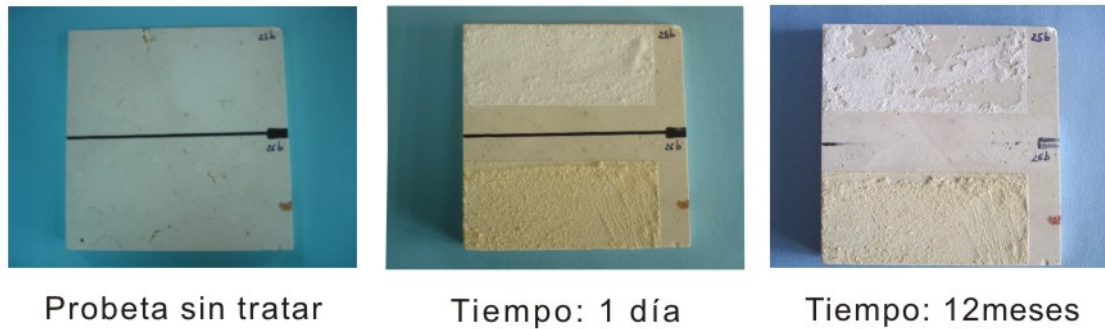
Fig. 253. Evolución de las probetas con el paso del tiempo. En la parte superior se observa la mezcla de recubrimiento 25 y en la parte inferior la mezcla de recubrimiento 26. Dimensiones de probetas 12 cm<sup>2</sup>.

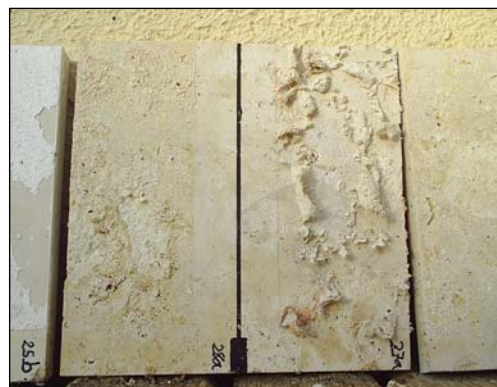
Fig. 264. Aspecto de las mezclas de recubrimiento 27a y 28a a los dos meses de su aplicación. Se aprecia el cuarteado de las mezclas de recubrimiento y la ruptura superficial que ha producido en la caliza aumentando su rugosidad.
